# CANTERA SAN JUAN 1

MUNICIPIO      SAN JUAN IXCAQUIXTLA  
SUPERFICIE    2 HECTÁREAS  
MINERAL       CALIZA

Nombre de Localidad: CANTERA SAN JUAN 1 Sustancia: CALIZA No. De Ficha: PUE-108

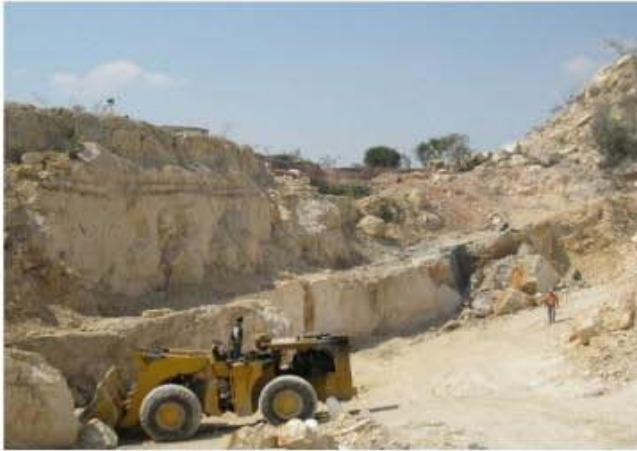
Vista general del yacimiento de travertino en la localidad Xtracmar, municipio de Tepexi de

| <b>GEOLOGÍA</b> | La localidad consiste de un afloramiento de caliza de la Formación Orizaba, textura de grano fino a medio, color crema con tonalidades amarillentas, estratificación media a gruesa de rumbo NE 20° y una inclinación de 6° al SE. Se observan vetillas de calcita blanca y cristalina, al igual que puntos de hematita. Afloramientos en 200 m de longitud, 100 m de ancho y 20 m de desnivel. |

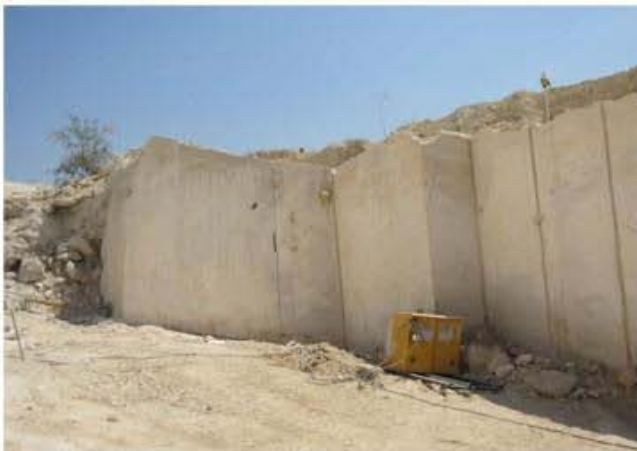
Bloques de travertino de 3 X 2 X 2.5 m para laminarse en la planta de la compañía Extracciones de Mármol,

| <b>OBSERVACIONES</b> | La explotación se lleva a cabo con hilo diamantado. La disposición de la roca y potencia de los estratos permite extraer bloques de hasta 3 X 2.5 X 2 m. La pigmentación y anillos concéntricos amarillos, le proporcionan vistosidad a la piedra natural. Comercialmente éste material se conoce como “Dorado Tepexi”. |

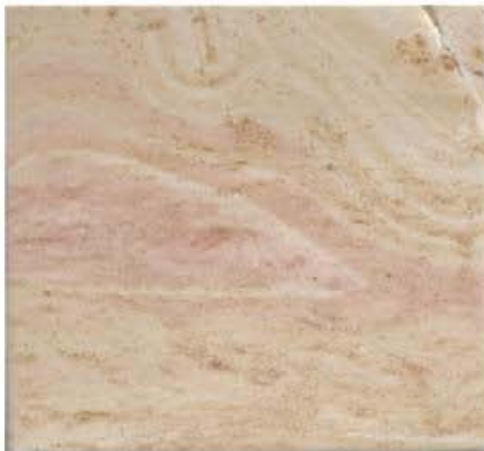
Mosaico que muestra las buenas características físicas de brillo y pulido

Descripción del Mosaico  
Caliza de textura micro cristalina, compuesta por calcita (micrita), dolomita, hematita, fragmentos de fósiles y minerales arcillosos.  
Calidad de corte regular, aristas pocas dañadas, presenta fisuras y fracturamiento, superficie porosa
