CERRO TZINTZUNZAGUA

MUNICIPIO URUAPAN
SUPERFICIE 300 HECTÁREAS
MATERIAL CENIZA VOLCÁNICA (GRAVA, ARENA)

FICHA DE INVENTARIO FÍSICO DE LOCALIDADES MINERALES MUNICIPIO URUAPAN, ESTADO DE MICHOACÁN		
1) Número: URU-014	2) Nombre: <u>Cerro Tzintzunzagua</u>	3) Substancia/roca: <u>Agregados pétreos</u>

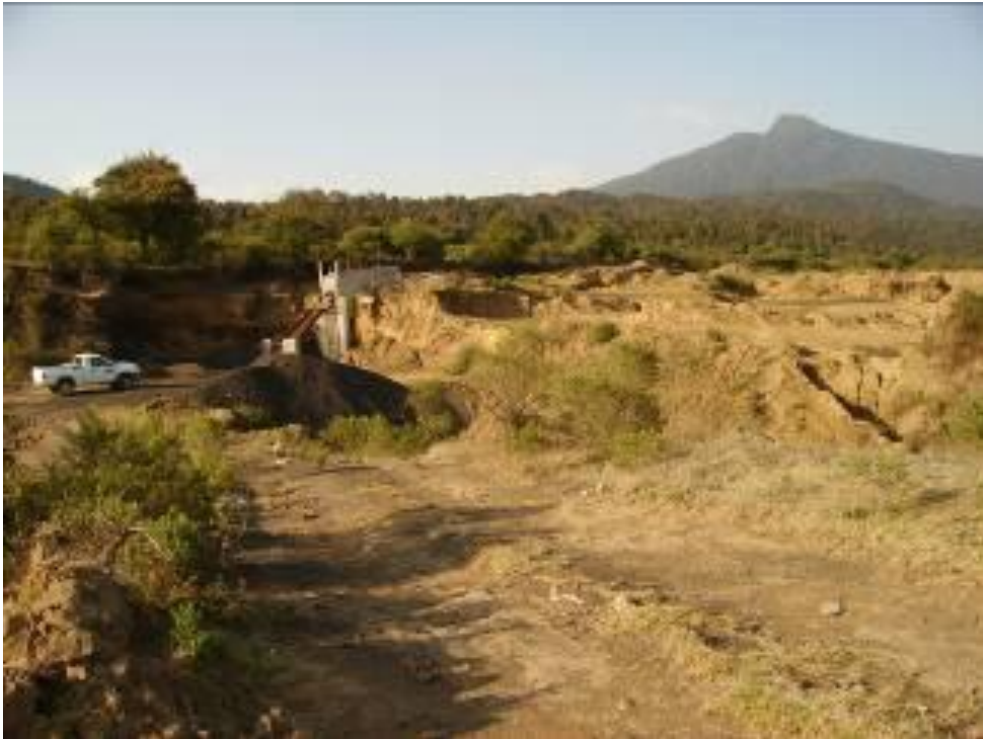
Prospecto Cerro Tzintzunzagua (URU-014) donde se muestra el tajo central trabajado antiguamente. Aun hay vestigios de construcciones de los trabajos realizados.

34) Observaciones:	<u>Agrupamiento de 3 tajos de productos volcánicos: ceniza gris oscura, fina, intermedia y gruesa, escoria, granzone-grava-gravilla-arena. Todos estos productos son del aparato volcánico Tzintzunzagua</u>
