PARACHO VIEJO I

MUNICIPIO PARACHO
SUPERFICIE 16 HECTÁREAS
MATERIAL PIROCLASTICOS VOLCÁNICOS

FICHA DE INVENTARIO FÍSICO DE LOCALIDADES MINERAS MUNICIPIO PARACHO, ESTADO MICHOACAN					
1) Número:	PCH-03	2) Nombre:	Paracho Viejo I	3) Substancia/roca:	Agregados Pétreos

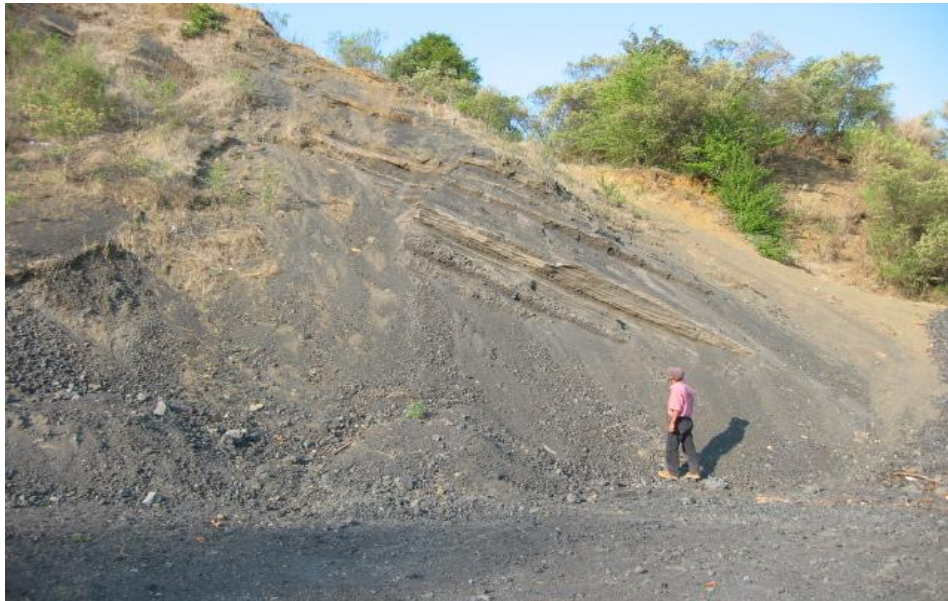
Tajo de agregados pétreos de la localidad Paracho Viejo I, en el que se muestra la acumulación de material piroclástico en forma de capas sucesivas ligeramente inclinadas.

34) Observaciones:	Cono volcánico conformado en su totalidad por material piroclástico de cenizas, lapilli de escoria y bombas volcánicas acumuladas simétricamente alrededor del crater. El volcán presenta un solo nivel de explotación en un tajo de materiales de 100 metros de largo por 80 m de ancho y 50 m de alto. Predominan los fragmentos piroclásticos del tamaño de gravillas (2-4 mm de diámetro).
